はら だ がわ
原田川

所在地… 静岡県静岡市葵区足久保口組字原田
延長… 500m
実施主体… 静岡市建設局土木部河川課
問合せ先… 【住所】静岡市葵区追手町5番1号
【TEL】054-221-1087

整備の概要**整備実施期間**…平成7年～平成10年度(1995年～1998年度)**①「多自然型護岸の整備」に向けた整備手法****Step1:原田川環境調査の実施**

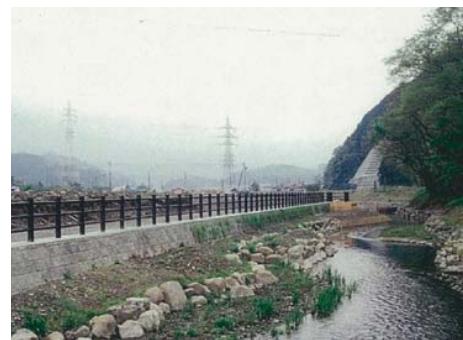
多自然型整備(巨石張り工)

多自然型整備として、巨石張り工(空張り)^{*1}、巨石根固め工^{*2}により、水中生物の棲処、植生の復元を図った。また、木工沈床工^{*3}により、多孔性をもたせ水生生物の生息場所を確保した。

- ※1巨石張り…護岸としての洗掘防止効果の他、空隙を多く作り出し、隙間の空間に昆虫類の生息を可能にし、また植物の定着を促す。
- ※2巨石根固め…生態系に配慮し複数の巨石をプレートで一体化させる
- ※3木工沈床…木工沈床は水の流速を遅くする効果があり、遡上する魚類が河川を遡上しやすくなる。

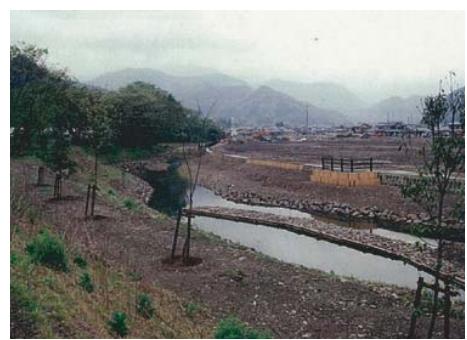
多自然型整備(木工沈床工)

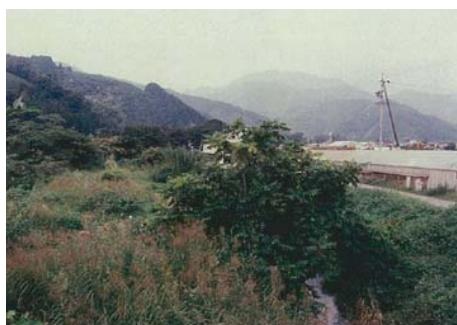
整備前

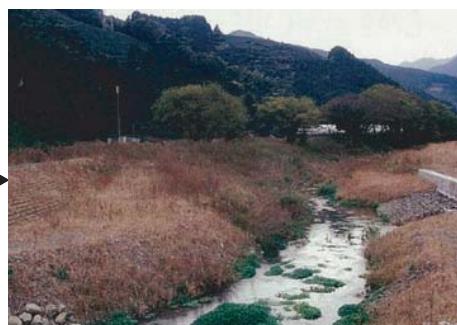
整備後

対象地の概要…本河川では、多自然型護岸工を用いて、植生・生物環境に配慮した整備をしている。河岸では、小段を創出し植物の生息できる空間を形成しており、また、河川内には、巨石などを用いて瀬・淵を創出し、生物の住処を創出している。

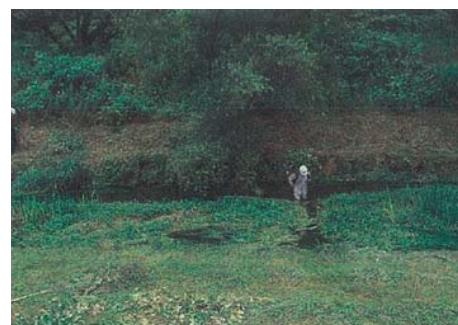
河川の除草の様子

年間を通して定期的な除草を実施している。また、年2回職員による河川パトロールを実施して河川状況の把握に努めている。
