よし みね がわ
善峰川

所在 地… 京都府京都市西京区大原野地区

整備の概要

整備実施期間…平成13年～平成23年度(2001年～2011年度)

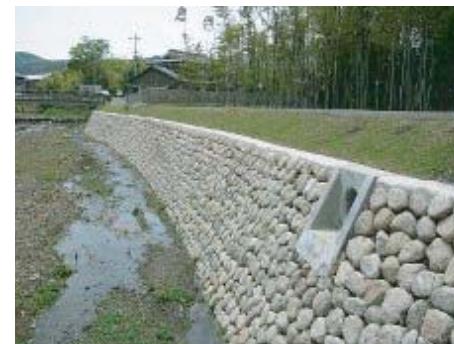
多孔質な護岸(アンカー式空石積み護岸)

●**水際の植生を促すため、多孔質な護岸(アンカー式空石積み護岸)を採用した。**

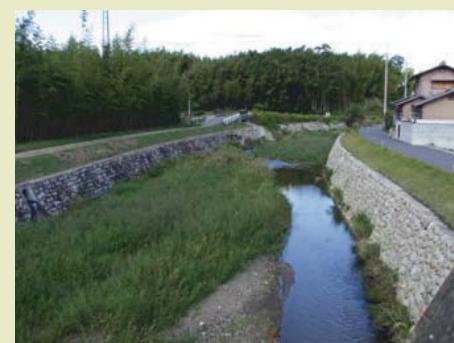
河道内に形成された蛇行したみお筋

●しかし、当初目的としていた水際の植生が見られ、河道内には、蛇行したみお筋が形成されていることから、生物の生息、生育環境に配慮した河川改修ができたのではないかと考えている。

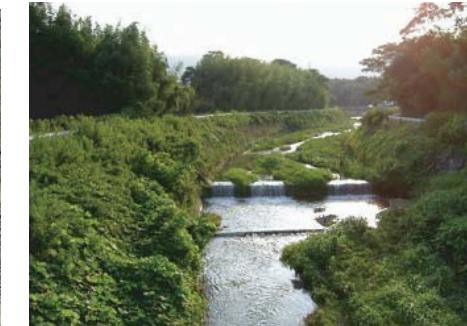
直壁型落差工から緩傾斜落差工への河川改修

●從来の直壁型落差工を河川改修時に緩傾斜落差工としたことで、河川の縦断方向の連続性を確保し、自然河床の保全に努めた。

- * 当初計画では、ショートカットを用いる河道計画であるが、**河川環境の多様性を確保するための計画の見直しが必要**であった。
- * 環境調査結果では、魚類・底生動物が数多く確認されているため、**自然河床の保全が課題**であった。
- * 整備前には、直壁型の落差工(落差1m×2基)が設置されており、上下流の連続性に配慮した整備を行う必要があった。

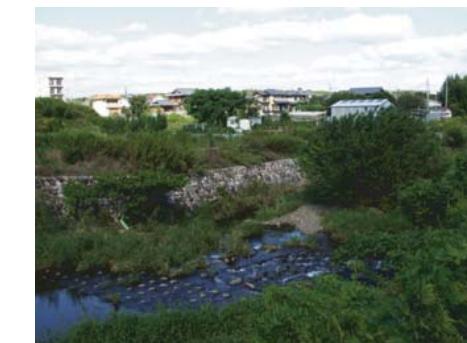
河道の堆積土砂の浚渫の様子

河川敷地内の草刈り、塵芥処理、河道の堆積土砂の浚渫を行っている。

* 河川敷地内の草刈り、浚渫等の実施にあたっては、**生物の生息、生育環境に影響が出ない時期**に行うなどの配慮をしている。
